令和5年度 日本熱供給事業協会シンポジウム 技術分科会

蒸気吸収冷凍機の経年劣化診断と 大規模修繕

株式会社立川都市センター

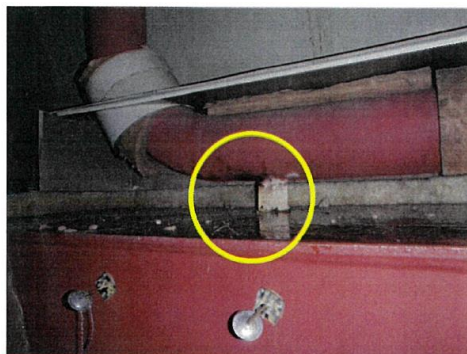
項目	内容
対象機	2,000RT機
発生時期	2016年（22年目）
事象	高温再生器出口溶液配管で真空破壊
原因	配管支持部材が配管に溶接されているが、温度変化により繰り返し応力が作用、経年により亀裂発生
対策	配管支持位置を温度変化の影響を受けにくい位置に変更、以後再発なし

故障： 亀裂箇所

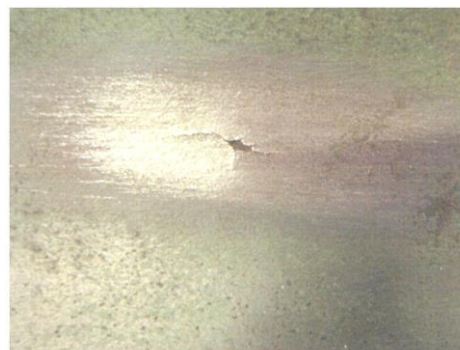
故障： 亀裂箇所（拡大）

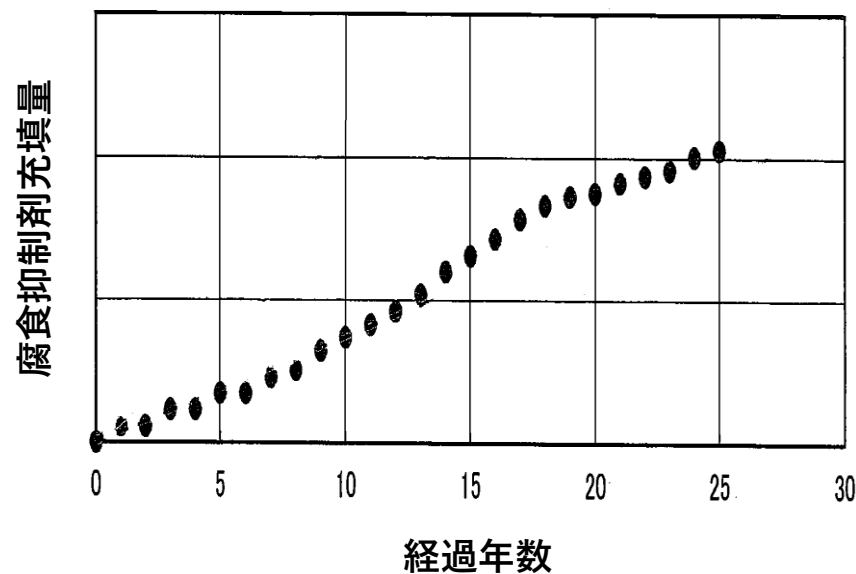
腐食抑制剤投入量の推移

- 腐食抑制剤の投入量に顕著な変化なし。
- 溶液中の金属濃度はむしろ減少傾向（理由は後述）

顕著な機器劣化は進行していないと判断

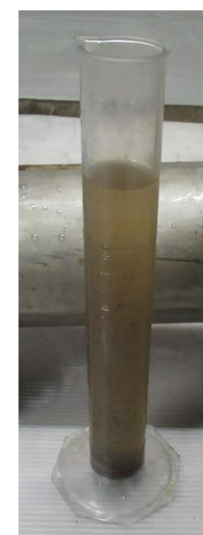
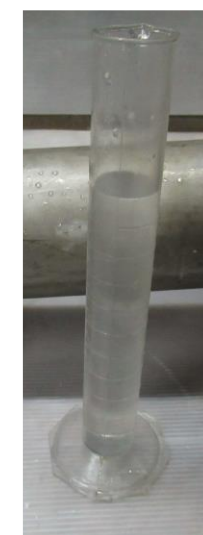
〈溶液フィルタ 洗浄水の汚れ 左：洗浄前 右：洗浄後〉

- 1998年度に**溶液フィルタ増設**
 目的： 溶液中の銅分、鉄分除去
 溶液系統の配管、熱交換器の閉塞防止
 真空系の腐食防止
- 毎年の保守整備時にフィルタを洗浄
- 以降、溶液中の**銅分、鉄分の濃度減少**

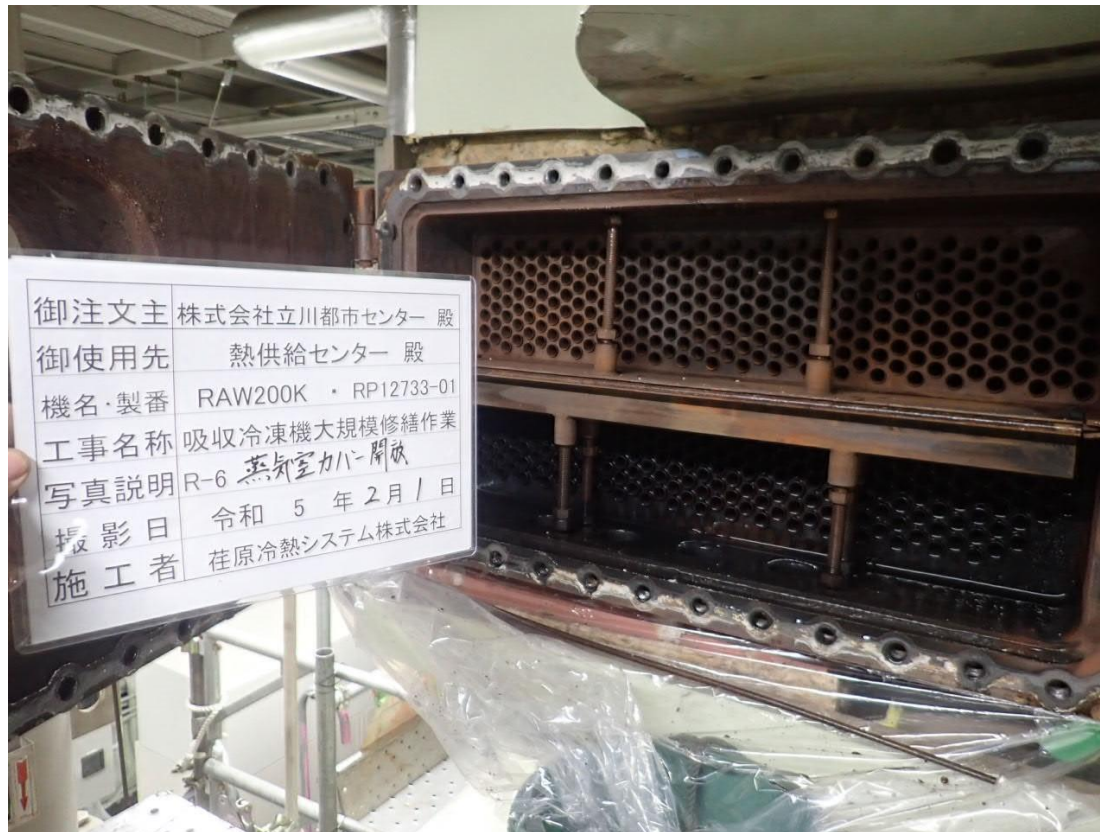
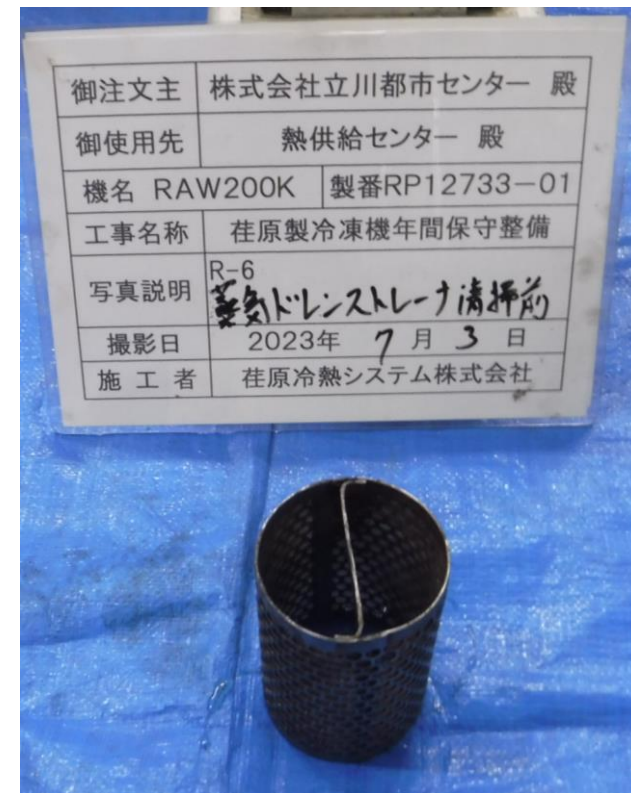
- 定期点検時に蒸気ドレンストレーナの清掃も実施し、蒸気消費量の低下を抑制
- 同ストレーナに顕著な錆の堆積なし

プラント側、吸収冷凍機内ともに継続使用可能と判断

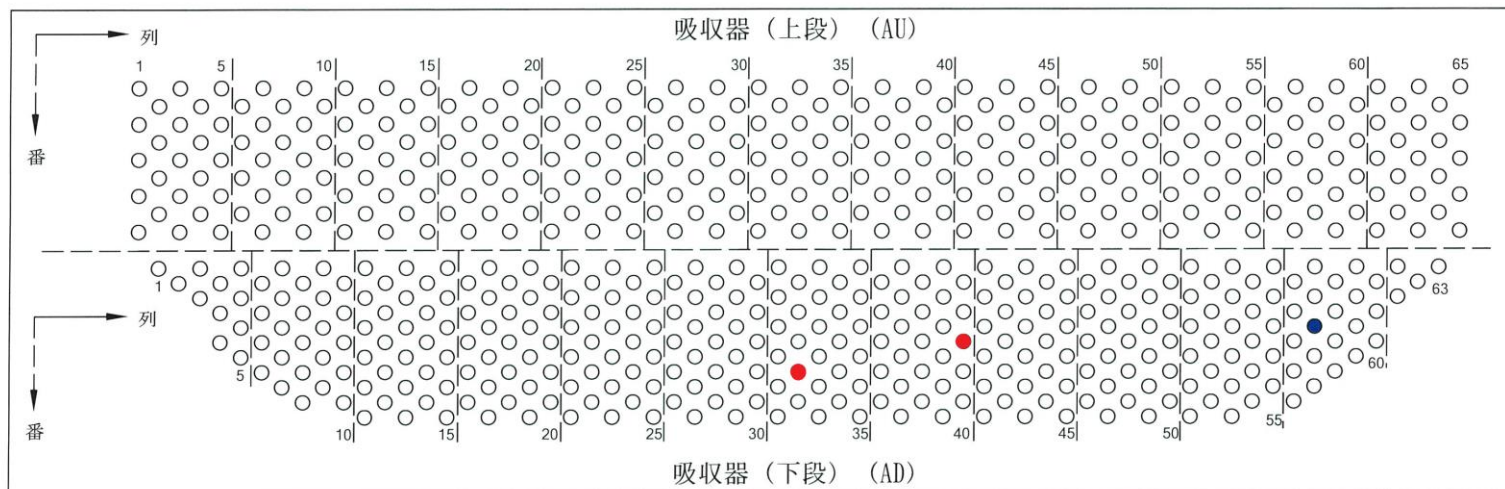
800RT 吸収器肉厚検査結果

- 冷水、冷却水は、水処理メーカーにより定期的に分析、水処理量を管理
- 冷水、冷却水全伝熱管の肉厚検査（渦流探傷試験）実施
- 試験対象： 4600本（800RT、2000RT合計）
- 試験結果： 3本の減肉を確認
- 対応： 減肉した伝熱管に閉塞措置を実施
性能に影響を与えるレベルではなく、継続使用可能と判断した

赤：30%減肉、 青：15%減肉
