令和5年度 日本熱供給事業協会シンポジウム 技術分科会

蒸気吸収冷凍機の経年劣化診断と 大規模修繕

株式会社立川都市センター

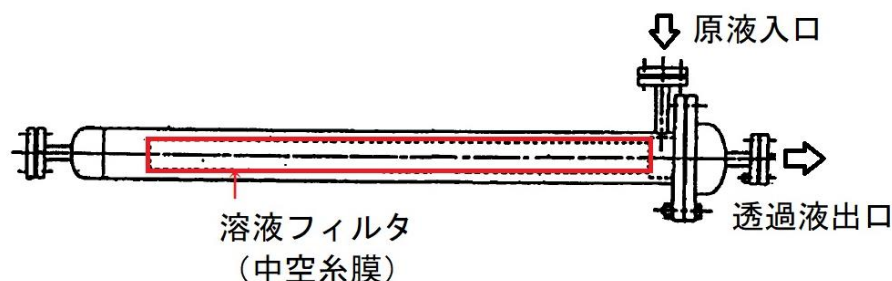
〈溶液フィルタ 参考図〉

- 1998年度に**溶液フィルタ増設**
 目的： 溶液中の銅分、鉄分除去
 溶液系統の配管、熱交換器の閉塞防止
 真空系の腐食防止
- 毎年の保守整備時にフィルタを洗浄
- 以降、溶液中の**銅分、鉄分の濃度減少**

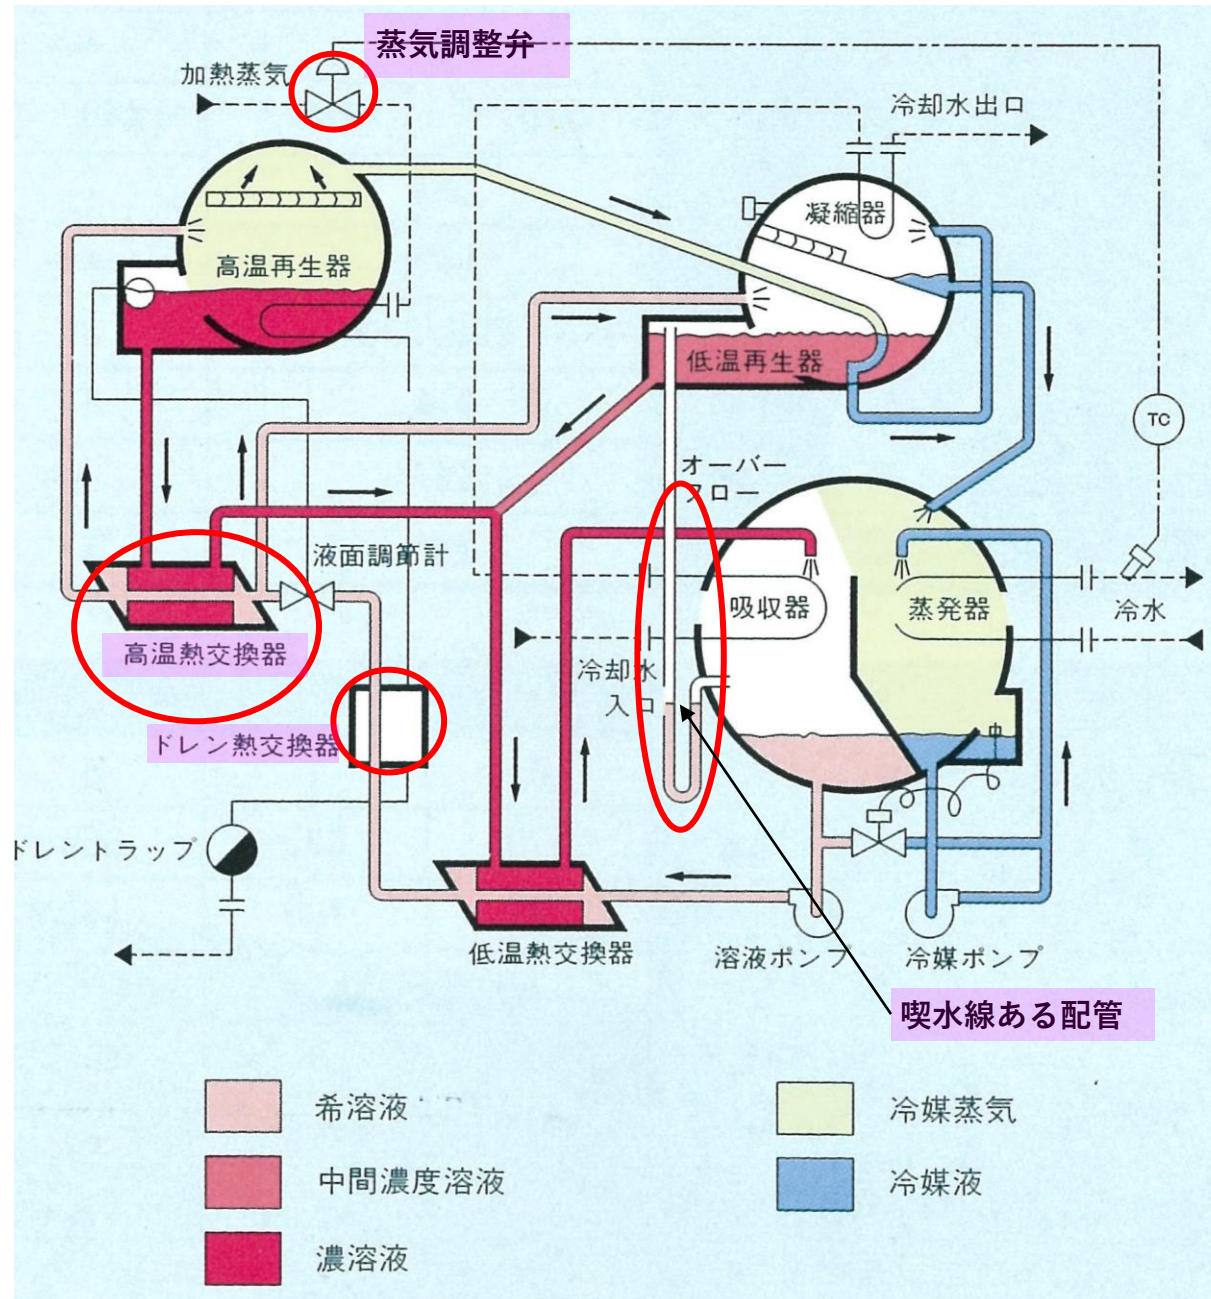
延命のための特殊交換部品

種別	部位	交換理由、評価方法等
可動部品（交換）	溶液、冷媒ポンプ弁、SW類	稼働部品のため、寿命あり。 もともと定期交換部品
	電装部品	
	蒸気調整弁	稼働部品だが、高価なため定期交換部品とせず、耐用年数相当の寿命
機器特有の必要対策部位（交換）	高温熱交換器	最も温度の高い溶液の通過部位
	溶液U字管	溶液と蒸気の喫水線があり、腐食しやすい 過去にも調査で減肉あり
	ドレン熱交換器	蒸気の凝縮水通路のため、清浄な環境ではない

- 前記評価より、機器の延命は可能と判断。
- 継続使用へ向け、オーバホール内容を検討
- オーバホール方針： 可動部品は寿命と判断し交換
機器特有の対策必要部位を推奨、協議にに基づき交換**
